## 백플레인 형식 항전장비에서 발생하는 간헐결함 탐지를 위한 고장물리 기반의 요구도 개발

### Requirements Development for Intermittent Failure Detection of an Avionics Backplane based on Physics-of-Failure

This paper contains analyses and development processes of the requirements to detect the possible intermittent failure in an old avionics backplane. Interconnections for signal transmission between electronic components, such as Pin-to-PCB, FPCB-to-FPCB, pin-to-FPCB, and pint-to-wire, were selected as the main cause of intermittent failure by analyzing target equipment and documents. The possibility of detecting intermittent failures occurring in the target equipment is verified by physics-of-failure analyses. In order to verify the occurrence of intermittent failures and their detectability, latching continuity circuit testers were manufactured and accelerated life tests were performed by applying temperature and vibration cycle in consideration of flight conditions. Through the above process, the detection requirements for the major intermittent failure in the target avionics backplane was developed.

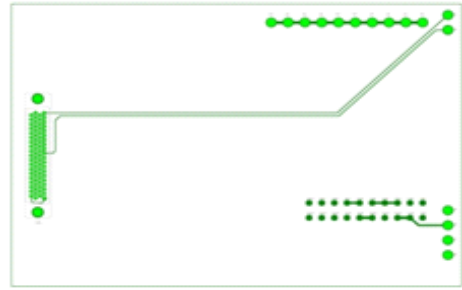
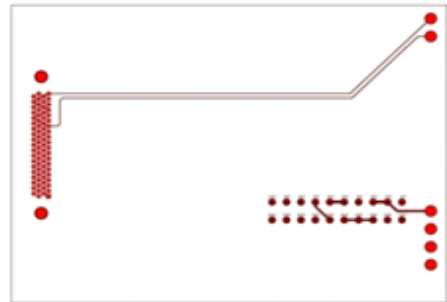
시험용 백플레인에 장착되는 유연기관들과 유연기관 연결부위를 모사하기 위하여 Fig. 6과 같이 2장의 FPCB를 쌓으로 하여 회로를 이루도록 설계하였다. 시험용 백플레인의 회로기관은 Fig. 7과 같이 설계되었으며, 회로기관 위에 Pin-to-PCB 간헐결함 재현을 위한 커넥터 실장부가 설계되었다. 모든 신호들은 PCB 우측(Fig. 5 기준)에 배치된 BNC (Bayonet-Neil-Concelman) 커넥터를 통해 실시간으로 모니터링하였다.

(a) 1st level FPCB

(b) 2nd level FPCB

Fig. 6. FPCB layout in test backplane

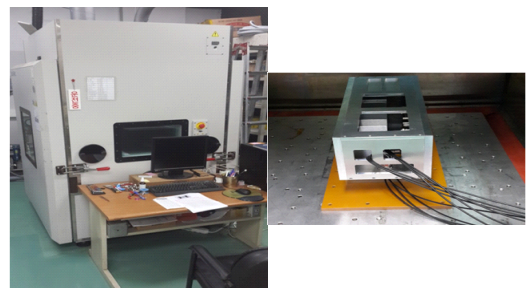
진동가속시험에 사용된 장비는 QualMark사의 6축 랜덤 초가속시험기(highly accelerated life tester)를 사용하였다(Fig. 10). 시험은 일정시간동안 결함 신호가 발생하지 않을 시 진동 크기( $G_{rms}$ )를 단계적으로 상승시키며, 동작신호를 확인하였다. 결함 신호가 발생할 경우에는 다시 이전 단계로 진동 크기를 낮추어 신호가 사라지는지 여부를 확인하였다. 이 때, 이전단계로  $G_{rms}$ 를 낮췄을 때 결함신호가 사라진다면 간헐결함으로, 결함신호가 지속적으로 유지된다면 영구결함(permanent failure)으로 간주할 수 있다.

Fig 10. Experimental setup for vibration ALT

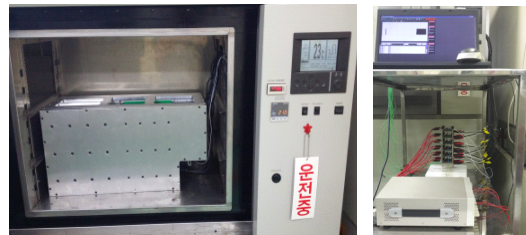
MLPRF 백플레인이 온도의 변화에 따라 수축과 팽창을 반복하는 과정에서 발생할 수 있는 결함을 온도사이클 가속수명시험을 통해 재현하였다(Fig. 13). 시험용 백플레인을 온도사이클 가속시험 챔버에서  $-50^{\circ}\text{C}$ 와  $125^{\circ}\text{C}$ 로 반복하여 변

화를 주면서 회로기판 및 유연회로기판 접점부의 신호연결 상태를 래칭 연속성 회로시험기로 실시간 확인을 하였다. 이 때, 온도사이클의 상승, 하강, 유지시간은 각 15분으로 하였다.

온도사이클 가속수명시험은 총 1,300사이클을 수행하였다. 시험 결과, 회로기판에 연결된 접점부에서는 결함이 발생하지 않았으나, 유연회로기판에 연결된 래칭 연속성 회로시험기에서 400사이클 경과된 시점에서 간헐결함이 발생하였고, 곧 영구결함 신호로 변화하였다.

Fig. 13. Experimental setup for thermal cycling ALT

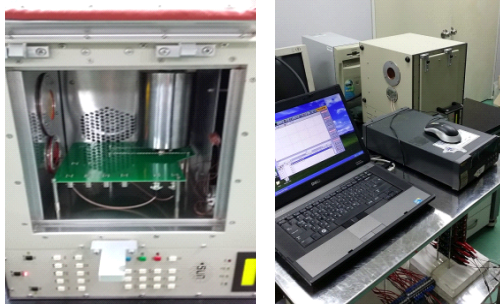
정비를 위해 백플레인에 장착된 회로기판에서 SRU들을 분리하고, 재결합하는 과정에서 회로기판의 휨(bending) 현상이 발생하게 되며, 이러한 휨 현상은 회로기판에 실장된 커넥터와 커넥터 핀 등에 균열을 발생시키는 원인이 된다. 이러한 현상을 모사하기 위하여 커넥터 부분에 휨현상을 유도하고, 간헐결함의 발생 여부를 실시간으로 모니터링하며 확인하였다. 시험은 Fig. 14와 같이 회로기판의 중앙부에 6kgf의 하중을 부과하고,  $65^{\circ}\text{C}$ 에서 110시간,  $85^{\circ}\text{C}$ 에서 80시간,  $95^{\circ}\text{C}$ 에서 65시간 순차 진행하였다.

총 260시간의 3단계 온도상승 크립시험 결과, 회로기판과 커넥터 연결 접점부에서는 결함이 발생하지 않았다. 따라서 크립에 의한 간헐결함은 실제 운영조건에서는 발생 가능성이 낮은 것으로 판단된다.

Fig. 14. Experimental setup for creep test

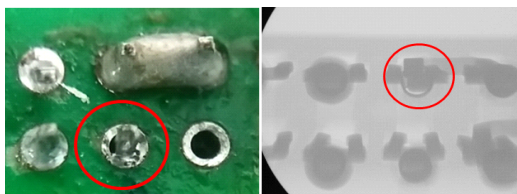
Fig. 15는 회로기판과 커넥터 핀의 솔더 부위에서 균열이 발생한 사진이다. 진동시험에 의해 균열이 발생하였으며, 균열된 솔더에서는 무부하 시에는 래칭 연속성 회로시험기에 정상적인 신호가 나타나지만, 충격이나 진동을 가하게 되면 간헐결함 현상이 나타나게 된다. Fig. 16에 균열된 솔더에서 발생하는 간헐결함 발생기구를 도시하였다. 그림에서 제시된 것과 같이 무부하시 핀이 솔더 부위에 접촉해 있다가 진동하중 하에서 전기적 접촉이 오픈상태로 변하는 것으로 해석된다.

Fig. 15. Cracked solder joint after vibration test
