## 항공기 가스터빈엔진 터빈블레이드의 고장률 예측에 관한 연구

김천용\*, 최세종\*\*

## A Study on Failure Rate Prediction of Aircraft Gas Turbine Engine Turbine Blade

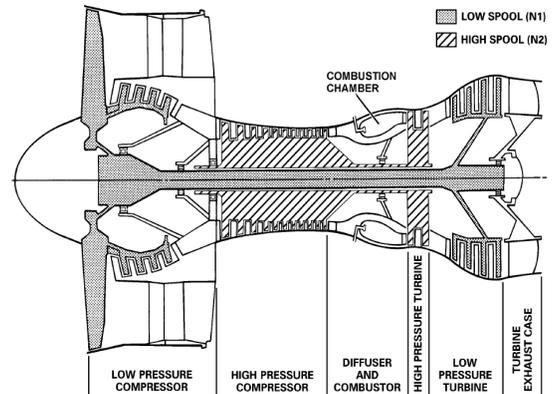
Fig. 1. PW4000-94" Gaspath configuration[4]

대부분의 대형항공기에 사용되는 터보 팬 엔진은 기본적으로 터보 제트와 터보 프롭의 가장 좋은 특징들을 절충하여 개발되었다. 즉, 터보팬은 터보 제트의 순항속도 능력과 터보 프롭의 단거리 이륙성능을 약간 유지하고 있으며, 본 연구대상인 B747-400 항공기에 사용되는 Pratt and Whitney사의 PW4056 엔진의 경우, 팬 지름이 94인치(238.76cm)이며, 팬에서 제공되는 추력이 80%이고, 코어 엔진에서 제공되는 추력이 단지 20%인 5:1의 고 바이패스 비(High Bypass Ratio)를 가지고 있다[3].

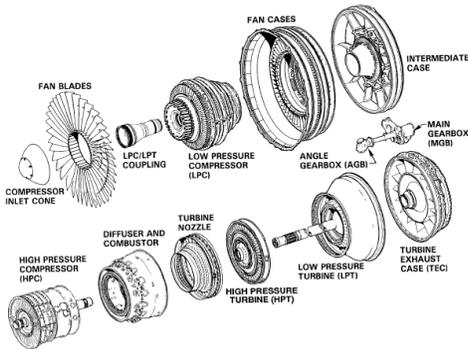
Fig. 2. PW4000 engine sections[4]

또한 엔진 장탈 및 분해를 용이하게 위하여 다음과 같이 12개의 모듈로 구성되어 있다.

- 압축기 입구 콘(inlet cone)과 팬(fan)을 포함한 저압압축기(Low Pressure Compressor: LPC)
- 저압압축기 허브(LPC hub)와 저압터빈 축(LPT shaft)을 연결해 주는 LPC/LPT 커플링(coupling)
- 팬 블레이드를 감싸고 엔진 입구 덮개(Engine Inlet Cowling)를 지지해 주는 팬 케이스(fan case)
- 엔진의 주요 구조물이 장착되어 엔진의 1차 구조물이라고 할 수 있는 인터미디에이트 케이스(intermediate case)
- 저압압축기로부터의 일차공기를 가압하여 디퓨저(diffuser)로 보내주는 고압압축기(High Pressure Compressor: HPC)
- 압축기로부터의 일차공기(Primary Air)를 일

- 직선으로 흐르게 하고, 압력은 증가시키고 속도는 감소시키며, 연소실 주변으로 공기를 보내주는 디퓨저 및 연소실(Diffuser and combustor)
- 연소실에서 연소된 뜨거운 가스를 유효한 각도와 속도로 터빈블레이드로 유도하는 터빈노즐(turbine nozzle)
- 고압압축기(HPC)를 구동하는 고압터빈(High Pressure Turbine: HPT)
- 저압압축기(LPC)를 구동하는 저압터빈(Low Pressure Turbine: LPT)
- 터빈 가스를 배출하는 터빈 배기케이스(Turbine exhaust case)
- 엔진 구동축과 주 기어박스(main gearbox) 동력을 전달하는 앵글기어박스(angle gear box)
- 엔진과 항공기에 관련된 보기류를 구동시키는 주 기어박스(main gearbox)

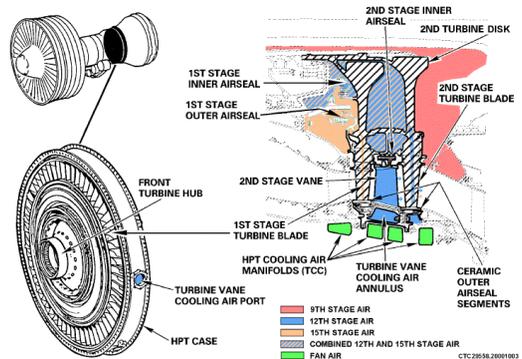
고압터빈은 고압압축기를 구동시켜주는 힘을 발생시키는 부분으로서 2단으로 구성되어 있으며, 연소실과 저압터빈 사이에 위치하고 있다.

블레이드 끝단(blade tip) 주변에는 연마 가능한 세라믹 공기시일 세그먼트(abradable ceramic outer air seal segments)가 있으며, 하나의 케이스에 베인 어셈블리(vane assembly)와 2개의 허브(hub) 및 로터 어셈블리(rotor assembly)로 구성되어 있다.

고압터빈 1단계 디스크(disk)와 블레이드(blade)는 압축기 15단계의 공기로 냉각되고, 2단계 디스크와 블레이드는 12단계와 15단계의 혼합공기

에 의해 냉각된다.

Fig. 3. PW4000-94" high pressure turbine

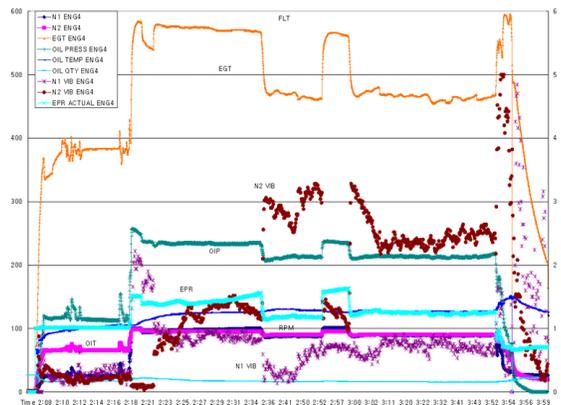
Fig. 4. QAR data

이륙 시에는 배기가스온도가 574℃, 고압스플린 N2 진동(Vibration)이 0.1로서 정상적이었으나, 이륙 후 16분 경과시점에서 N2 진동이 3.0 unit로 한계치인 2.5unit를 초과하였으며, 1시간

28분 후에는 엔진 진동 5.0unit 및 배기가스온도 급상승으로 서지(surge)가 감지되고, 이륙 후 1시간 30분 경과시점에서 낮은 오일압력(low oil pressure)으로 엔진을 정지한 것으로 분석되었다.

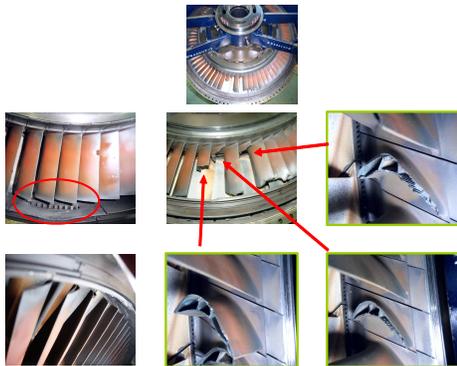
지상점검 결과, 배기관(Tail Pipe)에서 작은 금속조각들(Small Metal Debris)이 발견되었으며, 내시경검사(Borescope Inspection)를 실시한 결과, 고압터빈 2단계 블레이드(HPT 2nd Blade) 3개가 파단(Broken)되었으며, 다수의 블레이드 팁(Blade Tip)이 떨어져 나간 것(Metal Missing)이 발견되어 항공기로부터 엔진을 장탈하여 엔진분해검사를 실시하였다.

고압터빈(HPT)을 분해한 결과, 2단계 터빈블레이드 3개가 소실(Fracture)되고, 2개는 에어포일 스팬(Airfoil Span)의 90%에서 소실되었으며, 1개는 60%에서 소실되었다. 또한, 나머지 블레이드에서도 홈집과 패임(Nick & Dent)등이 발견되었으며, 덕트 세그먼트(Duct Segment)도 심하게 파열(Spallation)되었다.

Fig. 5. Fractured HPT 2nd turbine blade

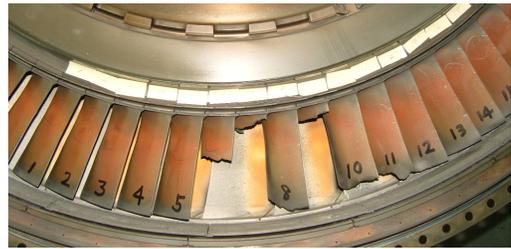
소실된 블레이드와 인접한 12개 블레이드에 대해 자기강도 투자율 측정기(MAGNETOSCOPE)를 이용하여 자기비파괴검사를 실시한 결과, 8개의 블레이드가 한계치( $\mu$ ) 1.060을 초과한 것으로 나타났다.

Fig. 6. MAGNETOSCOPE inspected blades

특히 PW1484와 같은 일부 재질의 블레이드는 마그네토스코프 검사한계(MAGNETOSCOP Inspection Limit)를 제작사(PW) 권고안[8]에 따라  $1.03 \mu$  이하로 강화할 필요가 있으며, 터빈 에어포일의 수리(Repair)횟수 및 Time/Cycle 관리를 강화하는 방안 등이 과제로 식별되었다.

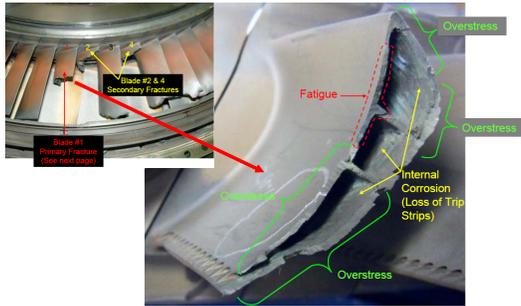
엔진 제작사인 PWA사 조사팀의 협조를 받아 원인을 추정한 결과, 2단계 터빈 블레이드 3개(Span 90% 2개 & 60% 1개)가 소실(Fracture)되어 엔진진동이 발생됨에 따라 #3 Bearing Outer Race Retaining Nut가 Loose되어 #3 Bearing이 Heavy Damage되고, 이로 인해 고압압축기 로터 후방(HPC Rotor Rear)과 고압터빈 전방 허브(HPT Front Hub)가 Damage된 것으로 추정할 수 있다.

추정 가능한 원인은 소실된 3개의 블레이드 중 첫 번째 블레이드(#1 Blade) 전방부위의 안쪽 리브(Internal Rib)에서 외부 오목면 벽(Concave Side Wall) 방향으로 피로(Fatigue)가 발생하고, 내부 부식(Internal Corrosion)에 의해 블레이드

내부 빗살무늬 형태인 트립 스트립(Trip Strips)이 유실(Loss)되어 블레이드가 얇아진(Thin Wall) 상태에서 과도한 응력(Overstress)에 의해 소실(Fracture)되었으며, 나머지 소실된 두 번째와 세 번째(#2 & 4) 블레이드는 2차적인 손상과 과도한 응력으로 소실된 것으로 분석할 수 있다.

Fig. 7. Possible cause analysis result[5]

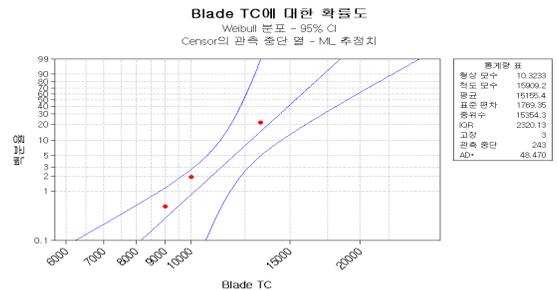
동종 엔진 중 2단계 터빈블레이드 관련 결함으로 장탈된 엔진 3대의 2단계 터빈블레이드 자료를 통계프로그램 MINITAB을 이용하여 Weibull 분포 분석을 실시하였다.

통계분석결과, 2단계 터빈 블레이드의 Time Cycle 8,998일 경우에는 고장확률이 0.3%미만이지만, 13,305의 경우에는 15%로 급격히 증가하는 것으로 나타났다.

Fig. 8. Probability for Blade TC

특히 형상모수가 10.3( $\beta > 1$ )으로 고장률 증가형(IFR : Increase Failure Rate)형태를 보이고 있으며, 생존율 95%(고장률 5%)로 관리시 블레이드 Total Cycle은 11,931로 나타났다. 또한, Weibull 분포의 블레이드 Total Cycle이 18,000 초과시에는 고장률은 98%이상으로 특별관리 대책이 요구되는 것으로 분석되었으며, 누적 고장 곡선에서도 2단계 터빈 블레이드의 TC 12,793(고장률 10%)시점부터 고장률이 급격히 증가하여 TC 15,000에서는 약 45%의 고장률로 나타났다.

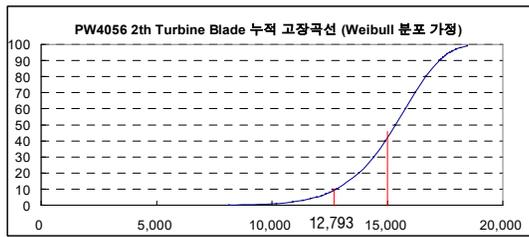
Fig. 9. Cumulative failure curve

연구 결과, 고장률이 급격히 증가하여 약 45%의 고장률로 나타나는 TC 15,000 이상의 블레이드가 장착된 항공기 엔진에 대해서는 내시경 검사(BSI) 수행 시 Video Scope장비 등을 활용하여 정밀검사를 실시하여야 하며, Total Cycle이 18,000을 초과한 블레이드에 대해서는 내시경검사(BSI)실시 주기를 단축하여 블레이드에 결함 발견 시 항공기로부터 엔진을 조기장탈하여 비행 중 엔진정지와 같은 위험한 상황을 예방할 필요가 있다.
